Richard SENDI  
 Igor BIZJAK  
 Nina GORŠIČ  
 Boštjan KERBLER  
 Sabina MUJKIČ  
 Matej NIKŠIČ  
 Biba TOMINC

## Spletni vodnik za invalide in tehnično orodje za ocenjevanje dostopnosti objektov v javni rabi

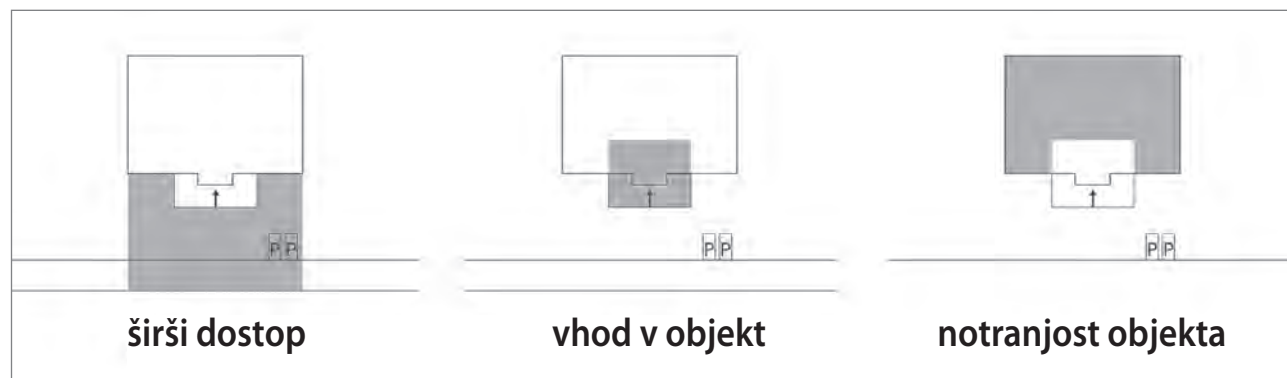
Slika 2: Prikaz treh različnih območij, na katerih se je izvajala terenska analiza objektov: (a) širši dostop, (b) vhod v objekt, (c) notranjost objekta.

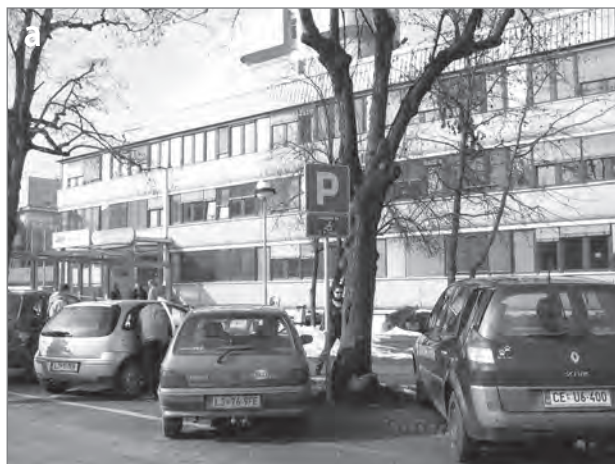
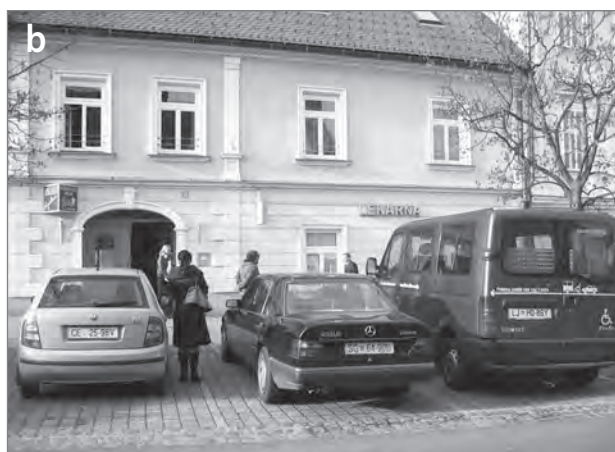
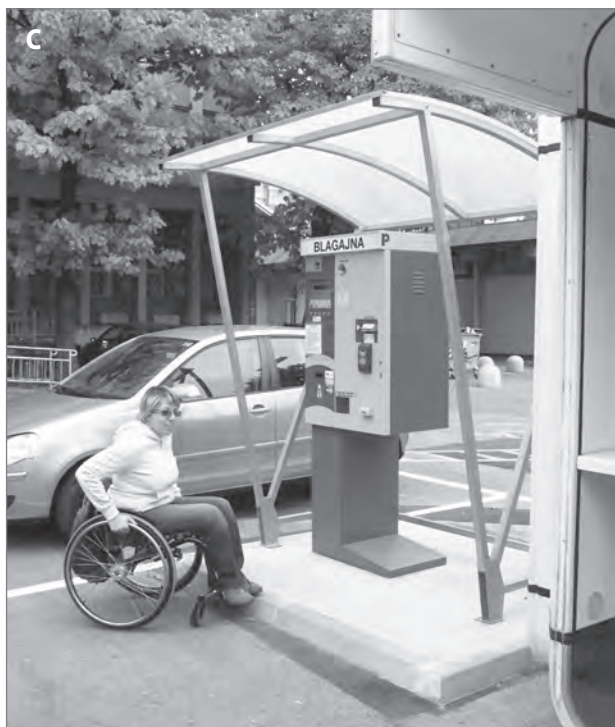
Večina pregledanih objektov je imela v neposredni bližini vhoda v objekt urejena in označena parkirna mesta za gibalno ovirane, vendar pa število parkirnih mest na mnogo lokacijah ni zadostilo zakonsko določenega standarda. Če objekt v javni rabi ni imel urejenega posebnega parkirišča, temveč se je parkiranje za gibalno ovirane zagotavljalo znotraj cone javnih parkirišč, je bil analizirano območje javnega parkiranja levo in desno od vhoda v razdalji 50 metrov. Terenska analiza je pokazala, da so bila parkirna mesta za gibalno ovirane največkrat zasedena z vozili, ki do njih niso upravičena.

**Slika 3:** (a) Parkirna mesta za gibalno ovirane, zasedena z vozili, ki do njih niso upravičena; (b) parkirni prostor meji na glavno prometnico in je brez varnega prostora za izstop iz kombija; (c) nedostopen parkirni avtomat.

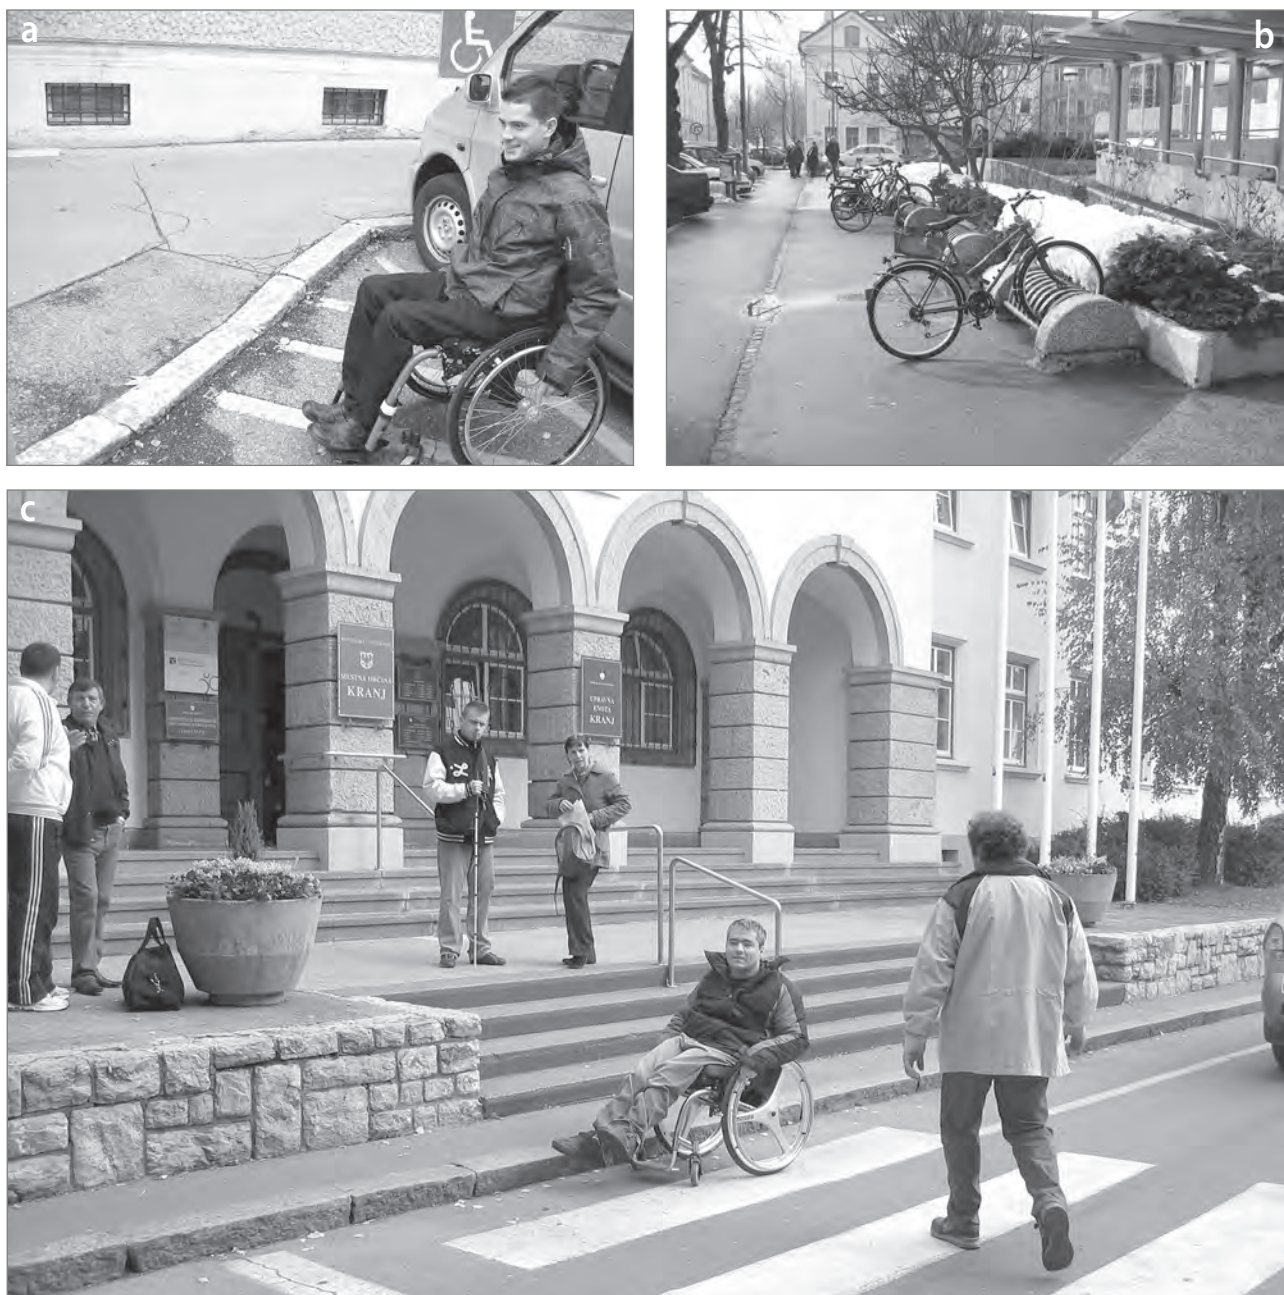
Ugotovljeno je bilo, da je pravica do dostopnosti slepih in slabovidnih do objektov v javni rabi v zakonodaji sicer opredeljena, dejansko pa se še ni začela izvajati. Tako se npr. v križiških pločnikih za potrebe globalno oviranih že poglobljajo, medtem ko se kontrastnost poglobitev in namestitve talnih oznak ne izvaja, čeprav je po zakonodaji zaradi potreb slepih in slabovidnih predpisana. Dostopne poti so bile večinoma dovolj široke in primerno utrjene, največkrat pa so bile slabo označene, brez usmeritev do glavnega vhoda oz. vhoda, prilagojenega invalidom. Čeprav naj bi imel dostop do prostora, namenjenega poslovanju s strankami, ustrezne talne oznake za orientacijo slepih in slabovidnih, teh v nobenem od analiziranih primerov ni bilo. Prav tako stopnice, klančine in prehodi na dostopni poti niso bili vidno poudarjeni s kontrastnimi barvami. Informacijske oznake so se na dostopni poti pojavljale v redkih primerih, nikjer niso bile dodatno osvetljene. Tudi nekateri detajli, kot so npr. preširoke rešetke za odtok padavinskih voda (15 mm in več), so invalide pogosto ovirali pri samostojni uporabi dostopne poti.

Slika 4: (a) Robnik brez poglobitve; (b) kolesa, korita za rože in drugo ulično pohištvo na dostopni poti so lahko ovira za slepe in slabovidne; (c) slabo urejen prehod za pešce.

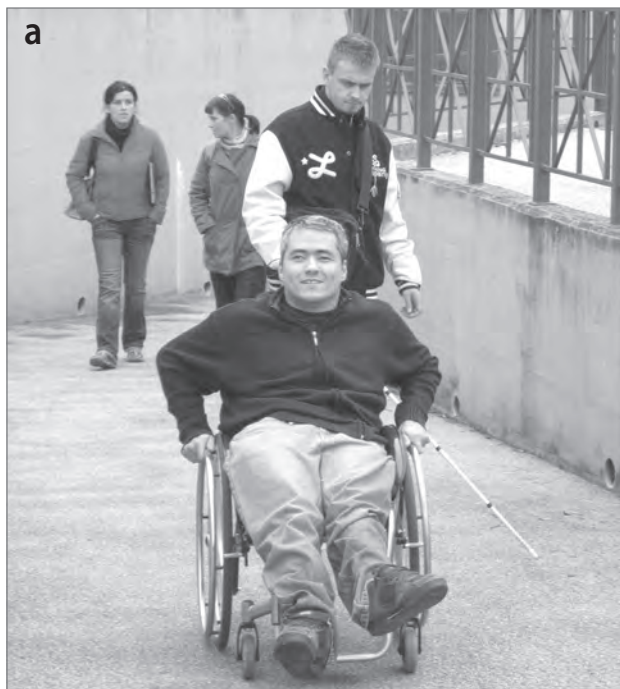
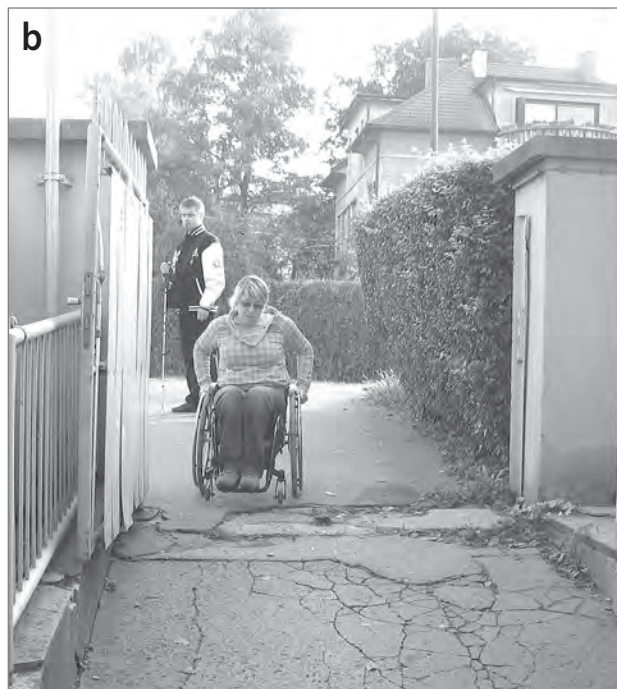
**Slika 5:** (a) Kljub blagemu nagibu je nujno potrebno, da je klančina vsakih 6 m prekinjena z 1,5 m dolgim podestom, le tako jo povprečni uporabnik na vozičku lahko samostojno uporabi; (b) nevdrževana klančina na dostopni poti.

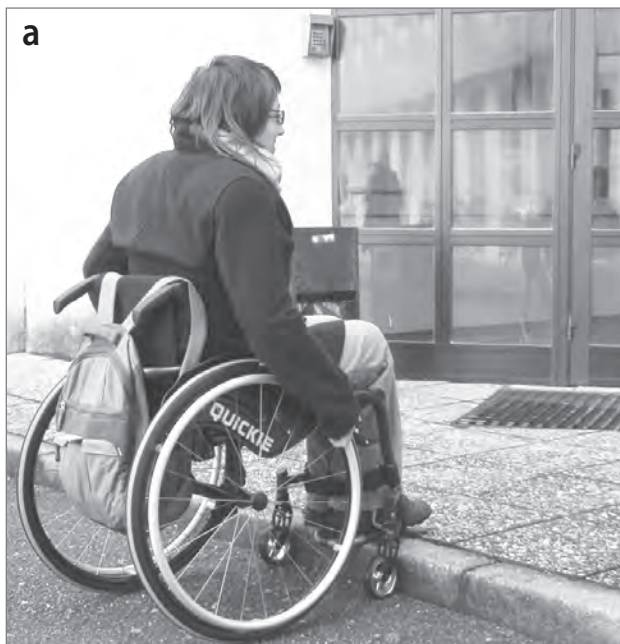
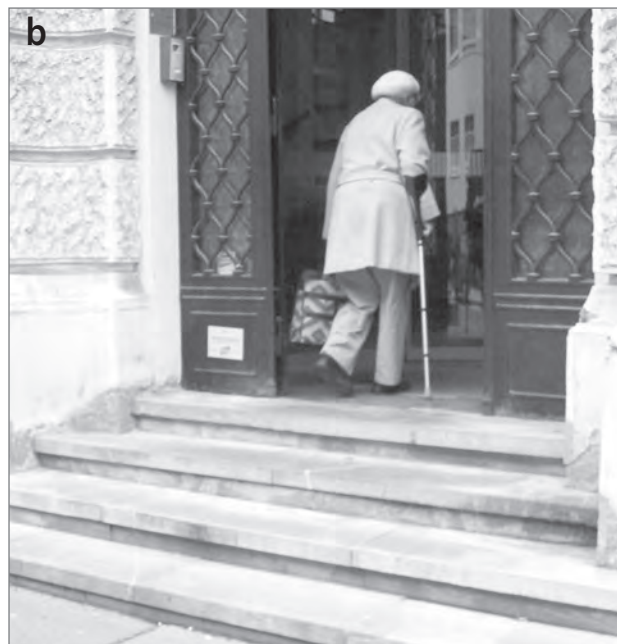
Rezultati terenske analize so pokazali, da so za osebe na invalidskih vozičkih stopnice največja ovira pri vstopanju v objekt. Ob stopnicah so bile redko zagotovljene klančine ali dvizna ploščad. Če je do glavnega vhoda vodilo stopnišče brez klančine ali dvizne ploščadi, je bil skladno z normativi zakona vedno zagotovljen dodaten dostop skozi stranski vhod, urejen ali s klančino ali z dvizno ploščadjo.

**Slika 6:** (a) Nedostopen glavni vhod zaradi samo ene stopnice; (b) stopnišče glavnega vhoda brez oprijemal za varnejši vstop in brez informacije o dostopnem stranskemu vhodu za osebe na invalidskem vozičku

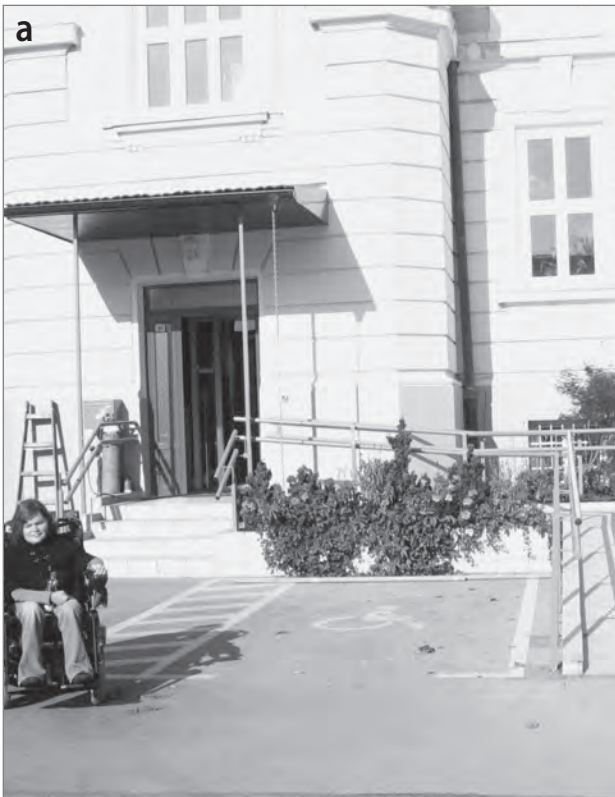
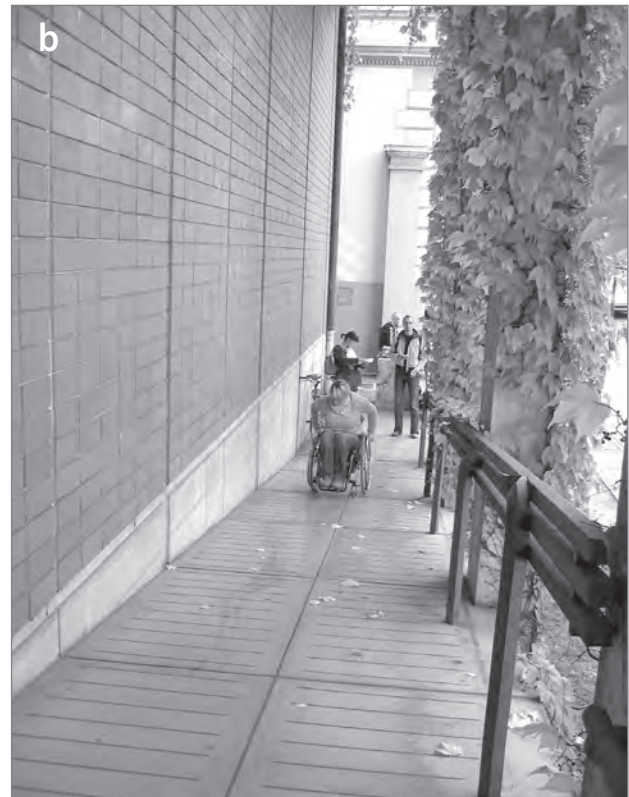
krajših klančin, ki so bile dovolj široke in so imele ustrezen naklon. Po drugi strani pa so bile klančine problematične z vidika neopremljenosti z ograjami ali oprijemali za roke, ki bi osebam nudili varno in zanesljivo uporabo. Pri daljših klančinah (več kot 6 m) pa ugotovitve terenskega dela potrjujejo drugo resno pomanjkljivost – dolge klančine v večini primerov niso imele urejenega vmesnega ravnega podesta za počitek, zato pri njihovi uporabi osebe na invalidskih vozičkih z zmanjšano močjo

**Slika 7:** (a) Dostopen stranski vhod za osebe na invalidskih vozičkih z urejeno klančino; (b) dolžina, naklon, vmesni podest in določila za ograjo pri klančini morajo biti v skladu z zakonodajnim okvirom, po katerem mora biti klančina primerna za samostojno uporabo oseb na invalidskem vozičku. Na sliki je primer, v katerem določila niso upoštevana.

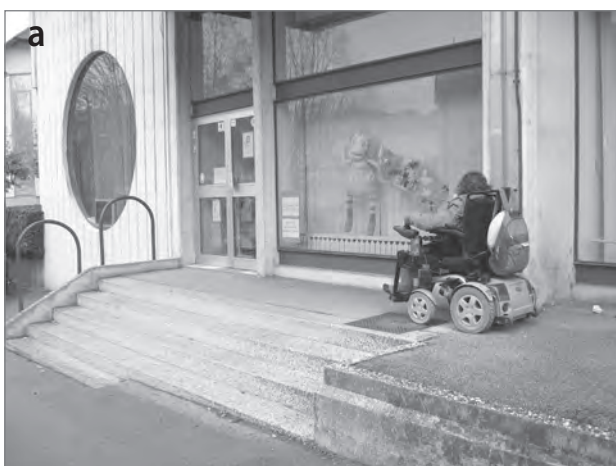
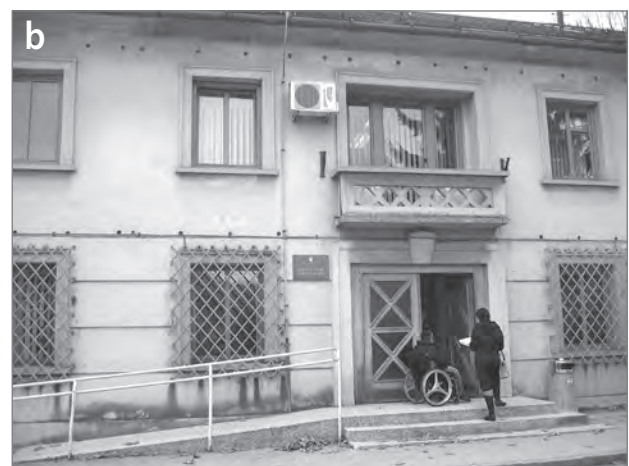
Večina analiziranih objektov je imela pri vhodu tudi vetrolov. Analizirani vetrolovi so bili dovolj prostorni glede na tip vrat in so omogočali neoviran dostop v predprostor objekta. Prehajanje skozi vetrolov je bilo najmanj ovirano, če je bil prehod v osi vhodnih vrat. Le v enem primeru je bil vetrolov prekratek in preozek glede na tip vrat, v njem pa so bili postavljeni še

Slika 9: (a) Primer preozkega vhodnega prostora za varno vstopanje v objekt; (b) primer dobro urejene klančine v kombinaciji s stopnicami in dovolj prostorne vstopne ploščadi za manevriranje invalidskega vozička

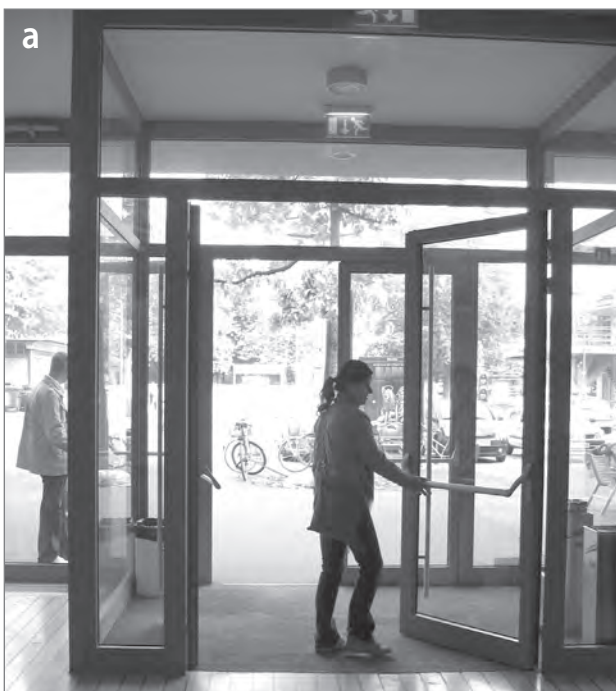
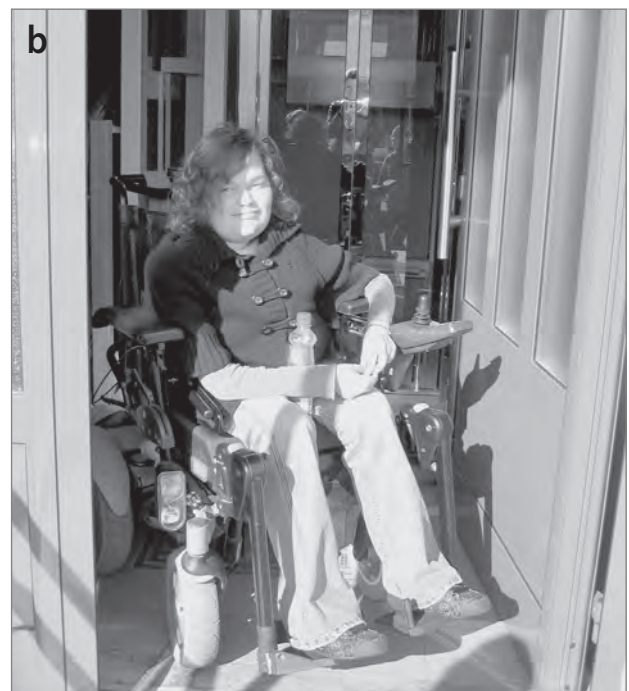
**Slika 10:** (a) Primer dovolj prostornega vetrolova; (b) primer zelo ozkega vhoda v objekt, ki je brez vetrolova (starejši objekt, ki ne dopušča večjega vetrolova).

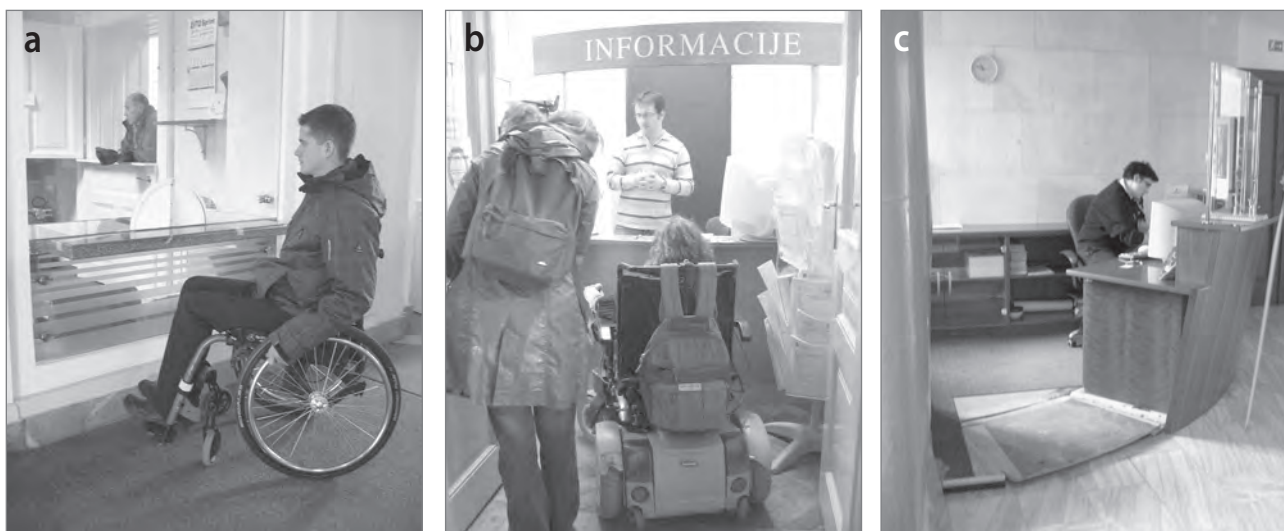
prav tako večina analiziranih pultov ni bila prilagojena slepim in slabovidnim (zagrajeni s steklom brez barvnih kontrastnih oznak) ter gluhim in naglušnim (onemogočanje branja z ustnic zaradi prodiranja svetlobe z napačne strani ali steklenih pregrad z zrcalnim refleksom).

**Slika 11:** (a) Primer dostopnega informacijskega pulta za osebe na invalidskih vozičkih, ki je hkrati zaradi pomanjkanja kontrastnih oznak neprimeren za slepe in slabovidne, zaradi steklene pregrade pa tudi za gluhe in naglušne osebe; (b) primer zelo nedostopnega informacijskega pulta za osebe na invalidskih vozičkih v objektu starejšega tipa; (c) primer informacijskega pulta, ki je odprt in dostopen z ene strani in zato omogoča primerno komunikacijo za osebe na invalidskem vozičku ter tudi za gluhe, naglušne, slepe in slabovidne osebe.

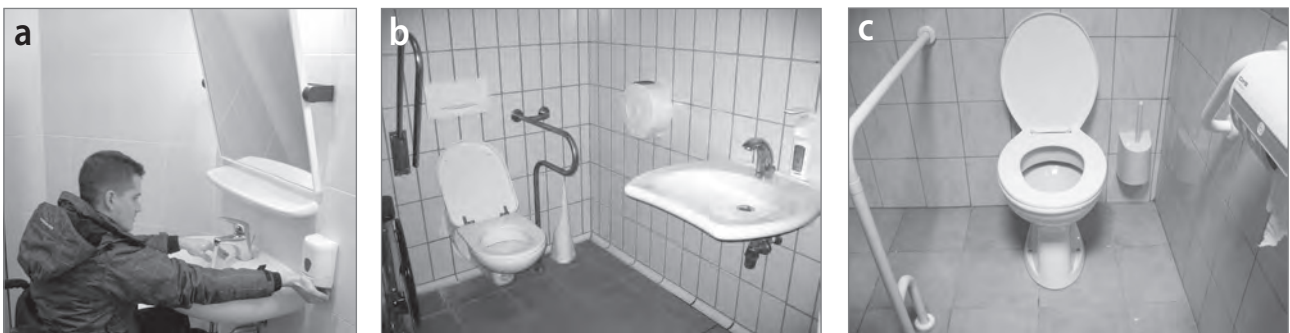
Slika 13: (a) Nagibno ogledalo je v sanitarijah redko, omogoča pa uporabo tudi osebam na invalidskih vozičkih; (b) primerna opremljenost in razporeditev elementov v invalidskem sanitarnem prostoru; (c) primer neprimerne namestitve držala ob sanitarni školjki – ker je fiksno, približanje z invalidskim vozičkom ni mogoče.

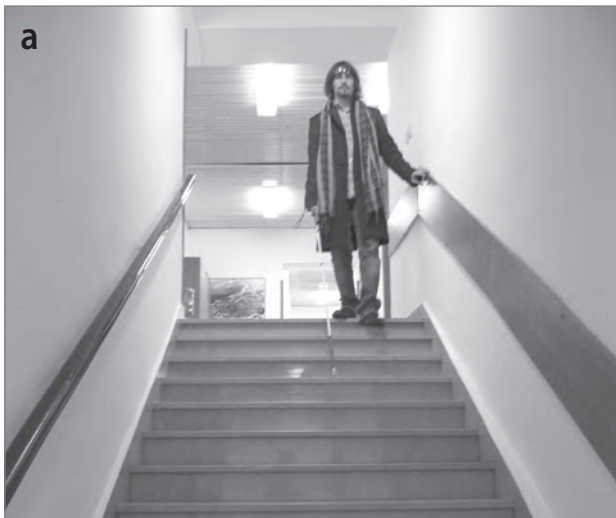
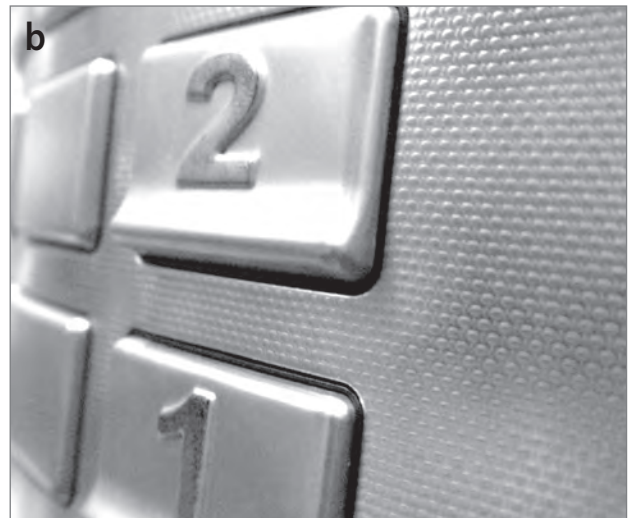
Slika 14: (a) Primer stopnišča, ki je primerno opremljeno z držali; (b) primer reliefnih gumbov na stikalni plošči v dvigalu.

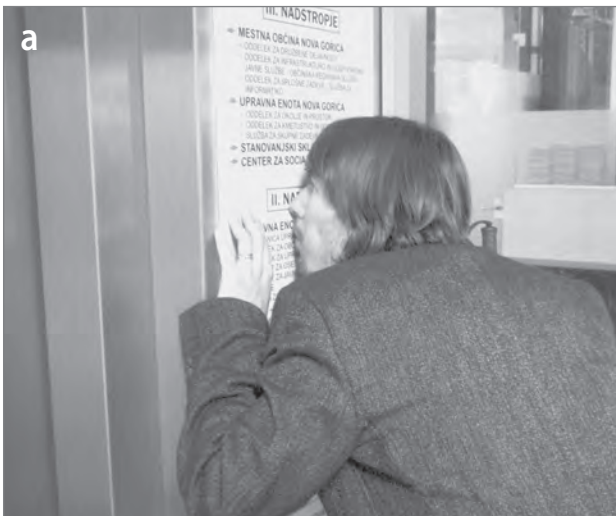
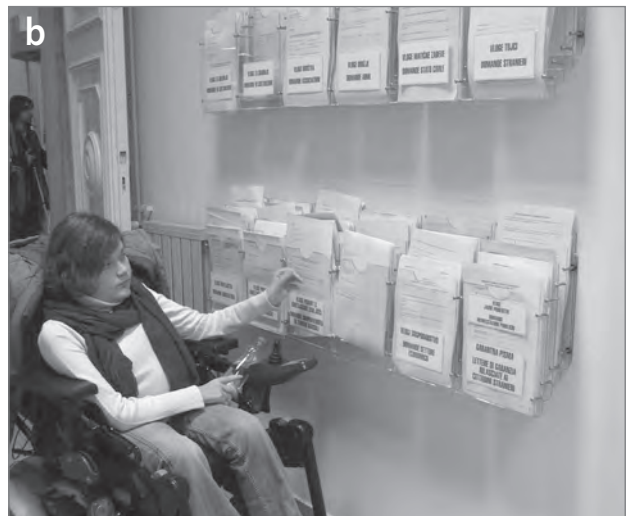
Slika 15: (a) Poleg kontrasta med črkami in ozadjem je za branje slabovidnih pomembna tudi velikost črk; (b) primer primerno (spodnja vrsta) in neprimerno (zgornja vrsta) nameščenih materialov z informacijami.

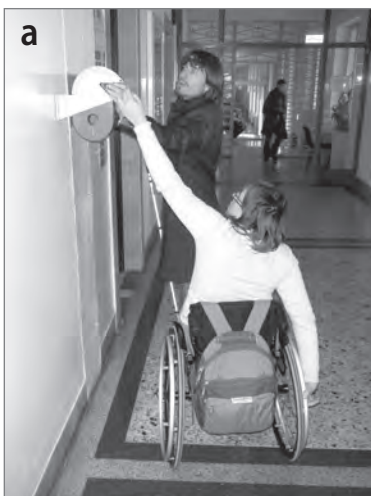
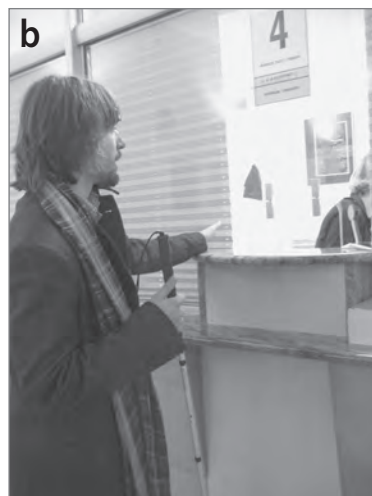
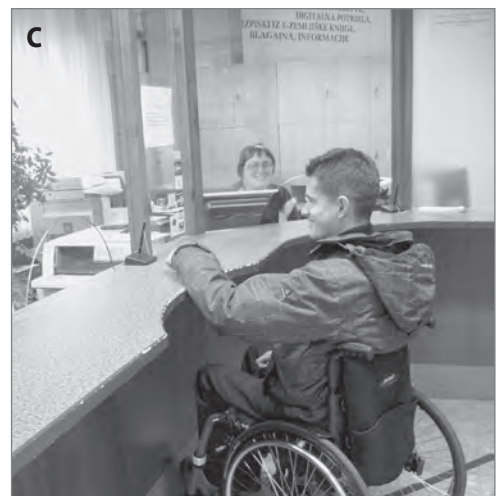
Slika 16: (a) Ob robu hodnika konzolno nameščen aparat za razvrstilne listke pomeni oviro na poti pri gibanju slepe osebe, manj primerna je tudi nameščenost, ki od sedečega zahteva dodaten napor; (b) neprimeren pult za poslovanje s strankami – njegovo polno pročelje onemogoča približanje, njegova višina pa komunikacijo; (c) primer primerne višine pulta za poslovanje s strankami, tudi pročelje pulta je vsaj delno umaknjeno v notranjost, kar osebi na invalidskem vozičku omogoča večje približanje.

V prostorih za poslovanje s strankami so bili pregledani predvsem pulti oz. okenca, preverjeni pa sta bili tudi osvetlitev in zvočna krajina. Kot je bilo že omenjeno v prejšnjih razdelkih, je bil v primeru steklenih pregrad med stranko in referentom problematičen odsev, ki je onemogočal branje z ustnic, slepim pa je steklena pregrada pomenila oviro, ker je zmanjševala jakost glasu. Zaradi slabih oznak perforiranih delov steklenih pregrad oz. zaradi neobstoja teh so imeli slepi oz. slabovidni tudi težave z identifikacijo mesta, na katero bi morali usmerjati svoj glas, da bi bili slišani. Višine pultov so bile večinoma primerne, manjša pomanjkljivost pa so bile čelne stranice pultov, ki so oteževale približanje uporabnikom na invalidskih vozičkih. Na nekaterih upravnih enotah, kjer je vrstni red vstopanja strank določen z razvrstilnimi listki, so bili aparati za te nameščeni zelo visoko, kar je od uporabnikov na invalidskih vozičkih zahtevalo nekaj dodatnega napora. Hkrati so tako nameščeni aparati ovirali gibanje slepih oz. slabovidnih oseb.
